## アリーナ室内温度分布の計測 速報

## 1. 温度センサーの設置状況

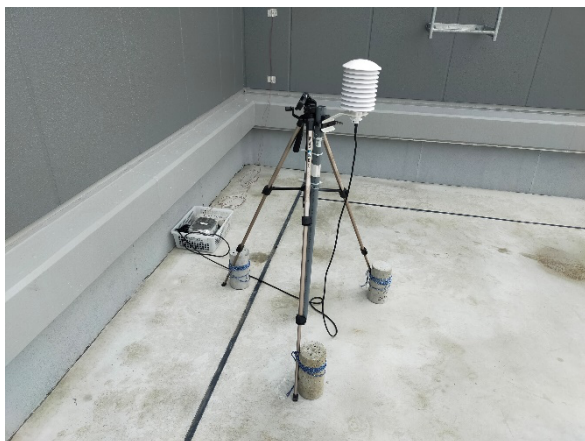
外気温計（屋上）

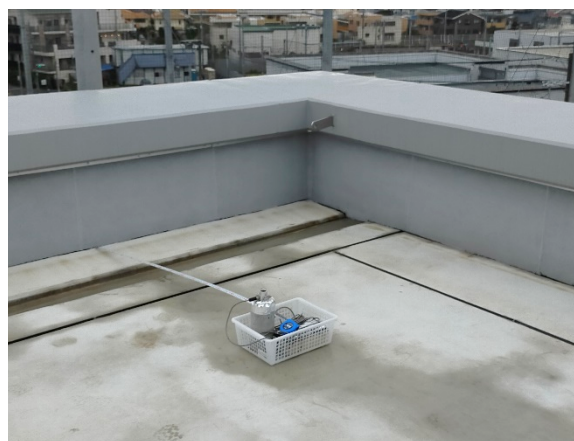
日射計（屋上）

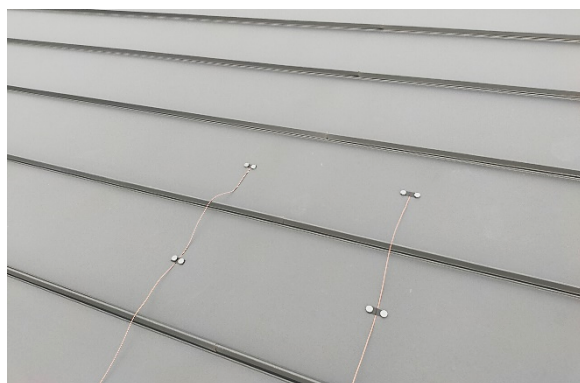
屋根表面温度 1,2

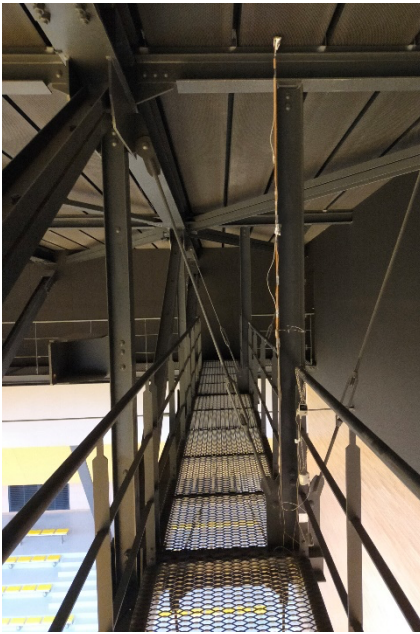
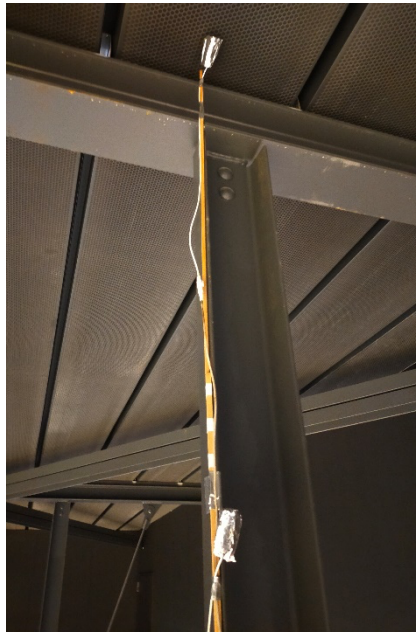
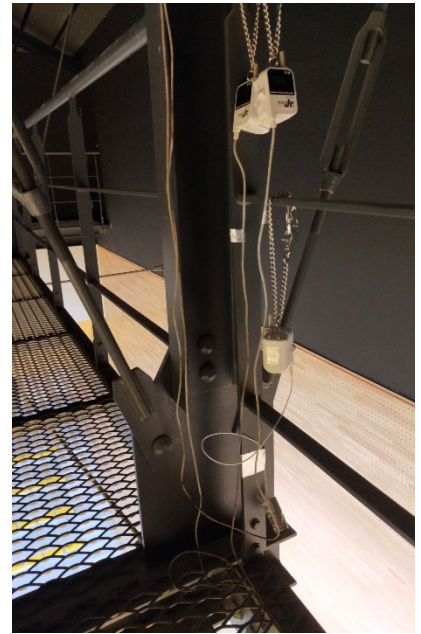
天井、天井-1m、天井-3m（キャットウォーク x09 通り）

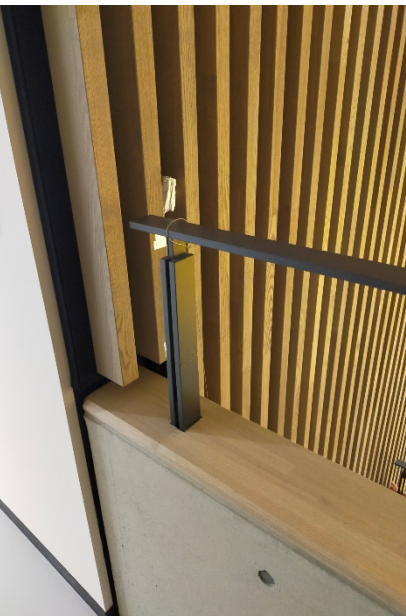
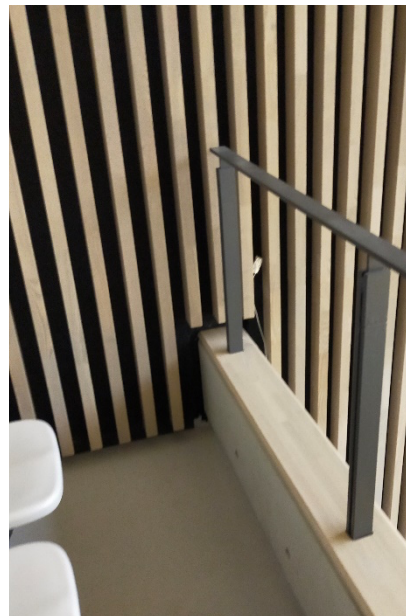
東側客席 上、中、下

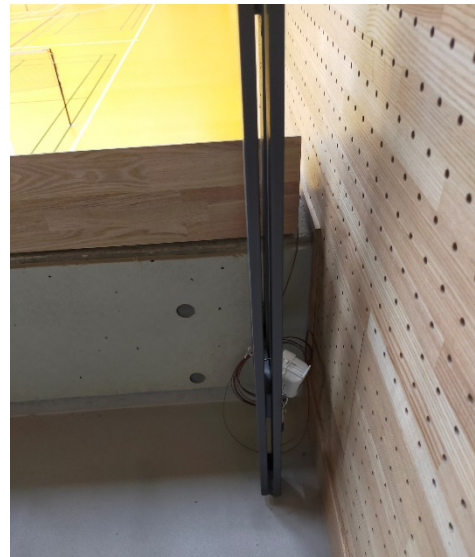
床上温度センサーのデータロガー（南客席）

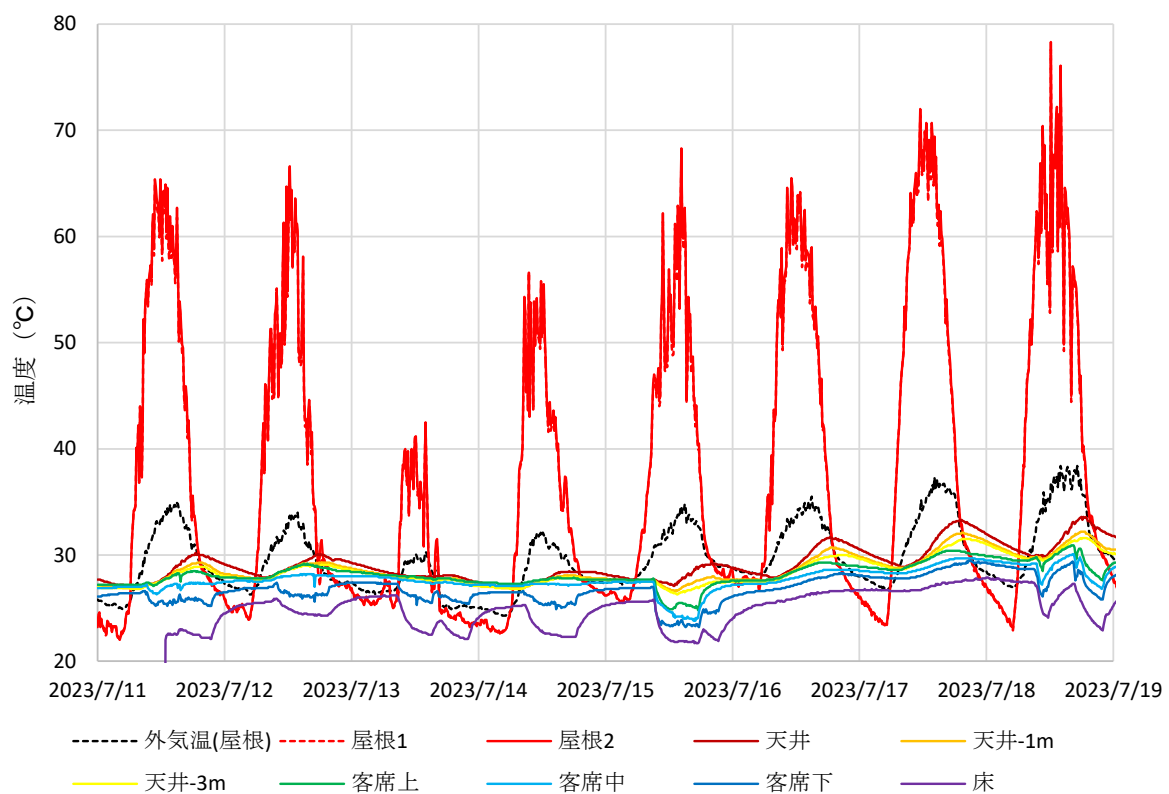
下図に観測開始から約1週間の温度変化を示す。屋根表面では最高77.6℃と最高外気温の38.4℃より40℃程度高くなっている。天井直下の気温は屋根表面より40℃程度低く、断熱層が有効に機能している。室内気温は天井から下がるにつれ低くなっている。床面温度は床下空調の稼働によると思われる変化をしており、客席（下）の気温も影響を受けている。9/15のイベント時は客席側も空調の影響が出ている。7/16, 17は空調のない状態での温度変化が観測できている。
